Số: 2468/UBND-XDDT
V/v tu sửa cấp thiết hạng mục sân
đình thuộc di tích kiến trúc nghệ thuật
quốc gia Đinh Bình Thủy, quận Bình
Thủy, thành phố Cần Thơ

CÔNG TRÌNH: TRÙNG TU, TÔN TẠO DI TÍCH ĐÌNH BÌNH THỦY

HẠNG MỤC: SÂN ĐƯỜNG NỘI BỘ

TÊN CÔNG TRÌNH:
TƯ BỔ CẤP THIẾT ĐỊ TÍCH KIỂM

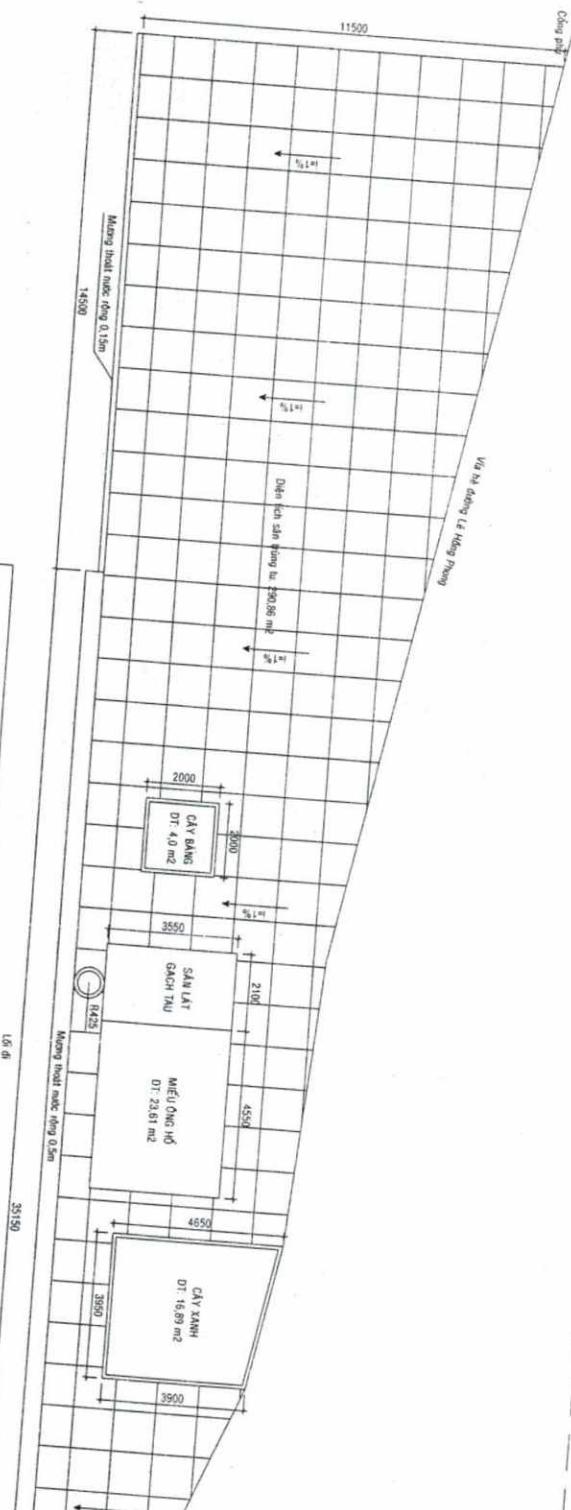
KẾT CẤU NỀN SÂN TÙ BỔ (TỶ LỆ 1/25)

Nền sân hiện trống tại vị trí đùi kiến trồng túi, thấp hơn vỉa hè đường Lê Hồng Phong và nền sân phía xung quanh đinh khoảng 0,25m. Nền thông xuyên bị động nước gully mòn về sinh và làm hư hỏng, sạt lún nhiều, vỡ tai

* Móng nền sàn hiện trạng dày circa 0.25m.
* Lớp cát phiến đá 0x4, dày trung bình 15cm, bao độ dốc 1% hướng về móng thoát nước.
* Độ rộng khoảng cách 3m hoặc hơn.

BẢN VẼ PHƯƠNG ÁN TƯ BỔ NỀN SÂN ĐI TÍCH KIẾN TRÚC NGHỆ THUẬT ĐÌNH BÌNH THỦY (TỶ LỆ 1/100)
